S.P. 238 EX S.S. 433 VALDASO KM 12+100 -
LAVORI DI RICOSTRUZIONE DEL PONTE SUL
FIUME ASO IN LOCALITA' MONTEFIORE DELL'ASO
(AP) E MONTERUBBIANO (FM)

PROGETTO PRELIMINARE

RELAZIONE PAESAGGISTICA

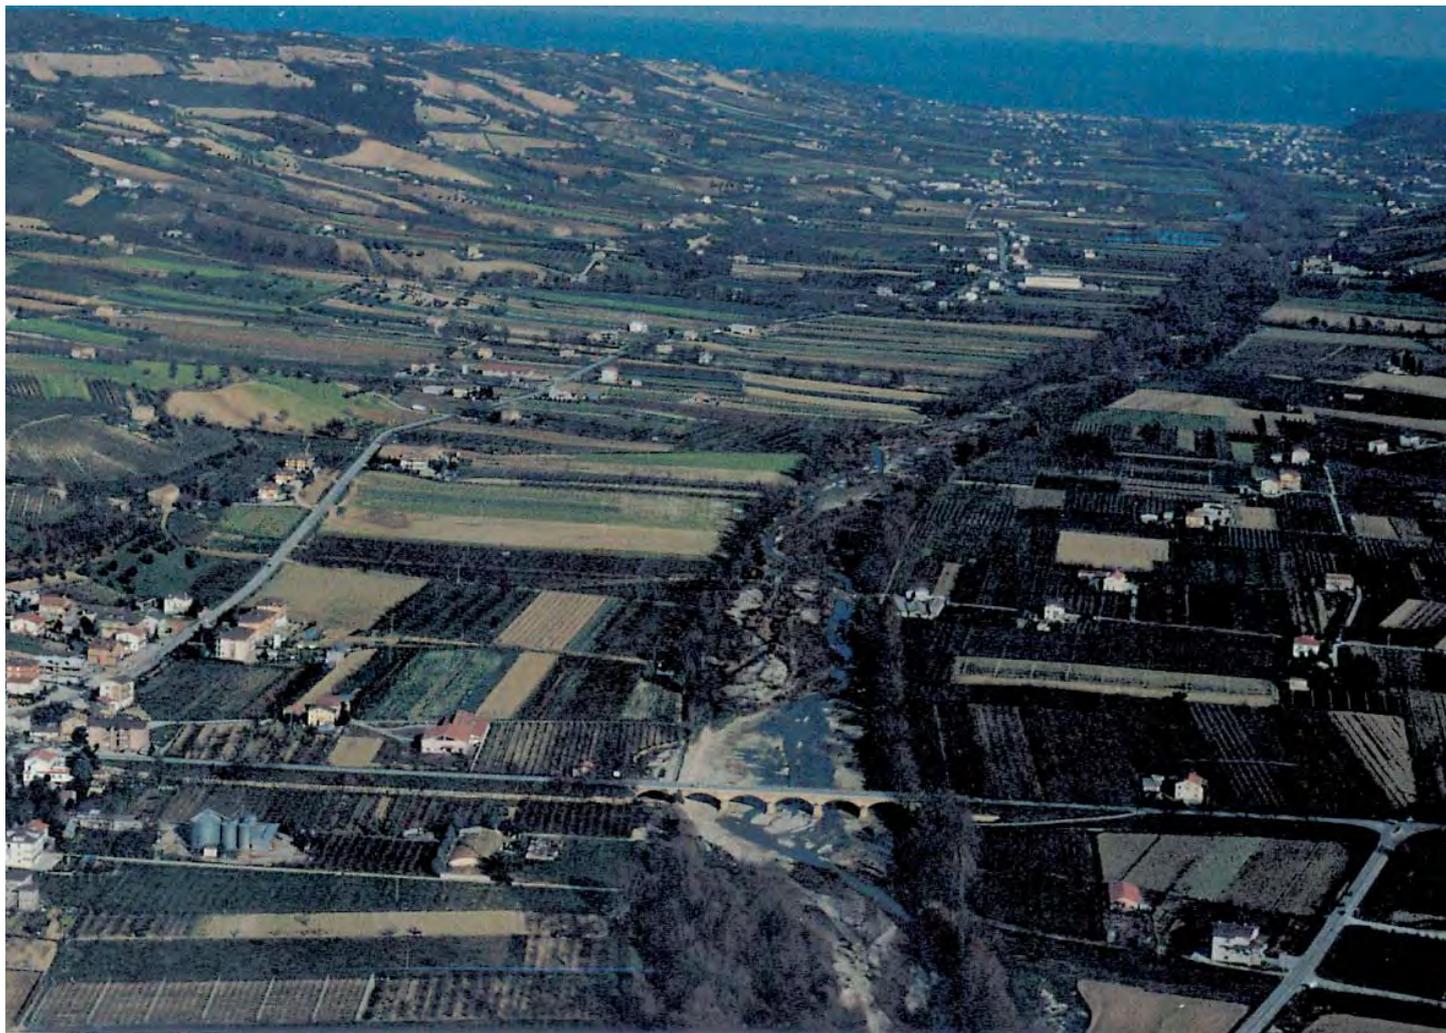
vista aerea della VALDASO con il ponte di Rubbianello prima del crollo del 2013

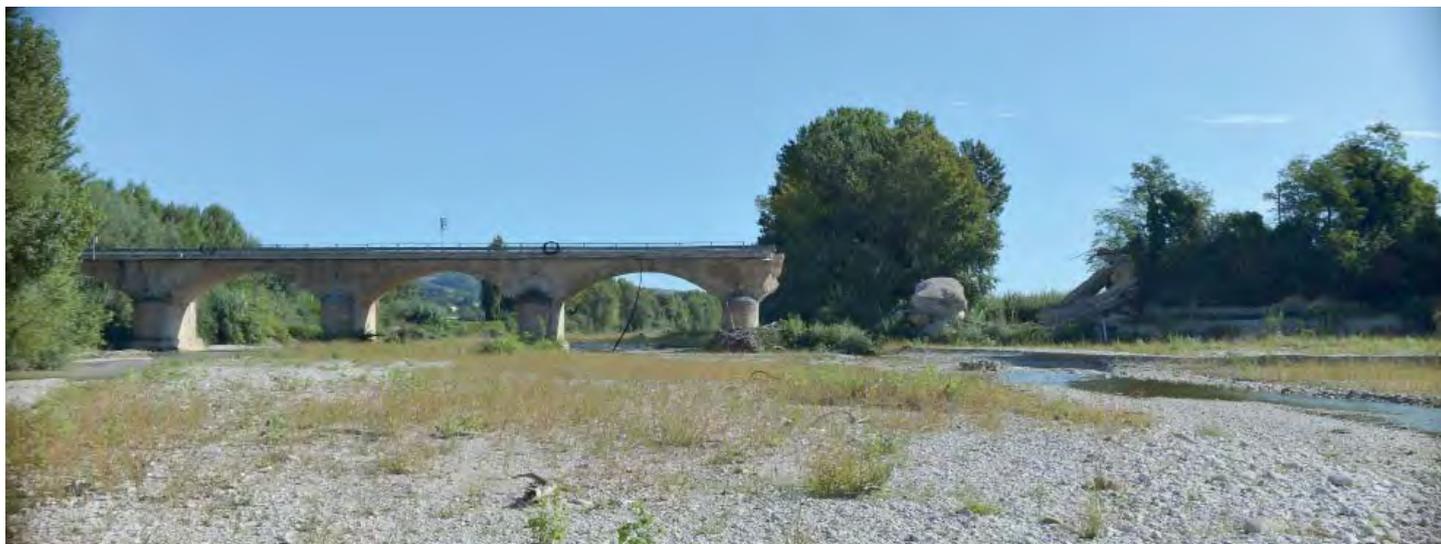
vista del prospetto ovest del ponte allo stato attuale

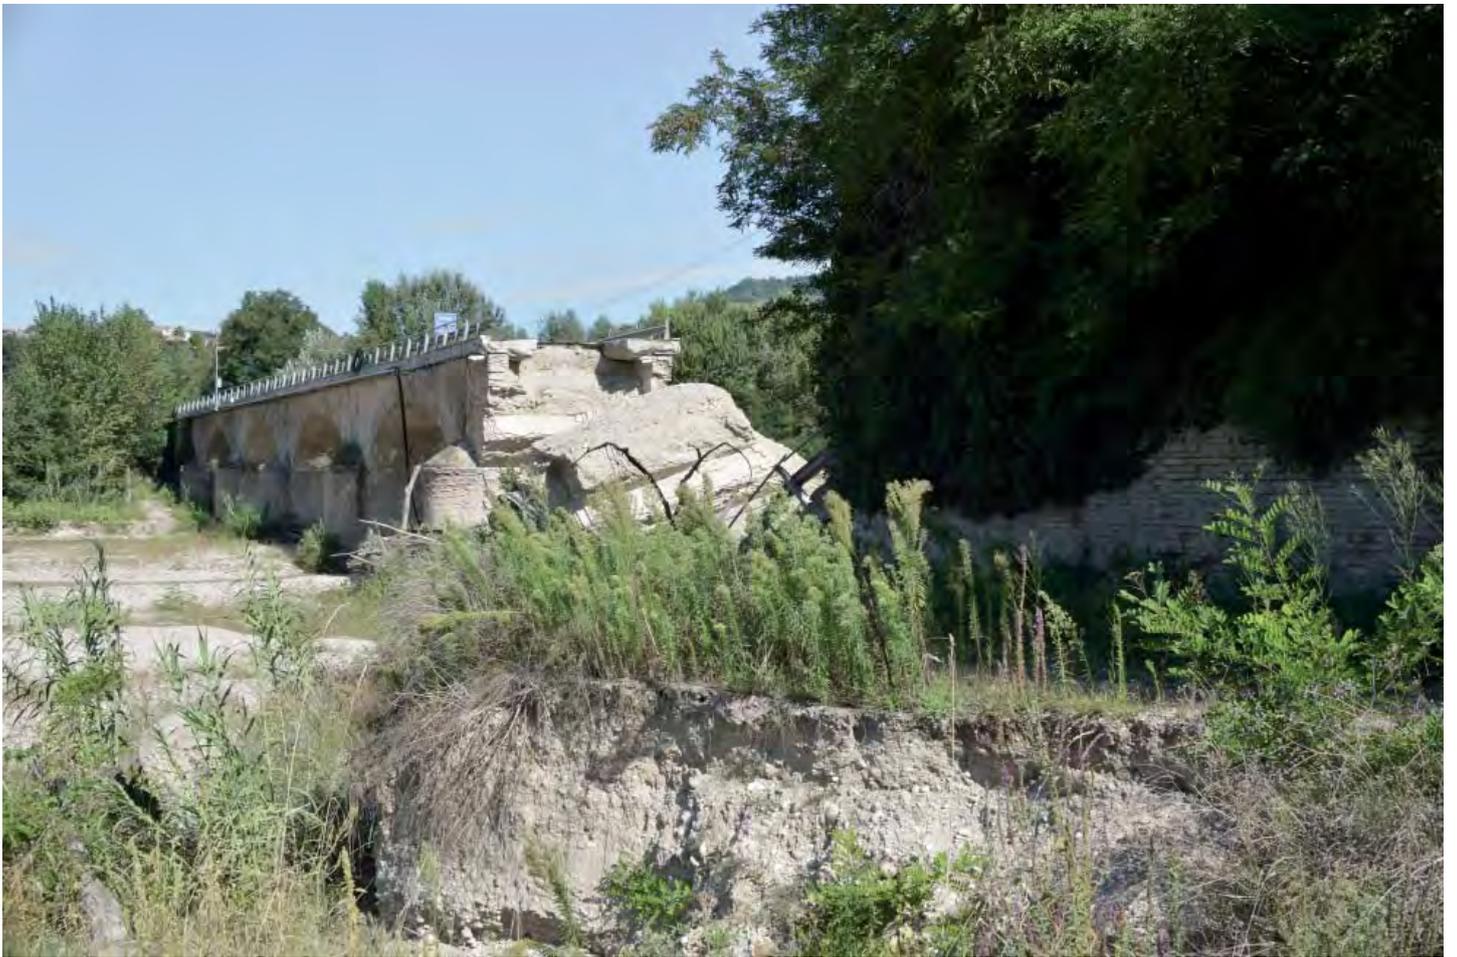
vista laterale del ponte dalla sponda destra del fiume Aso sulla parte interessata dal crollo.

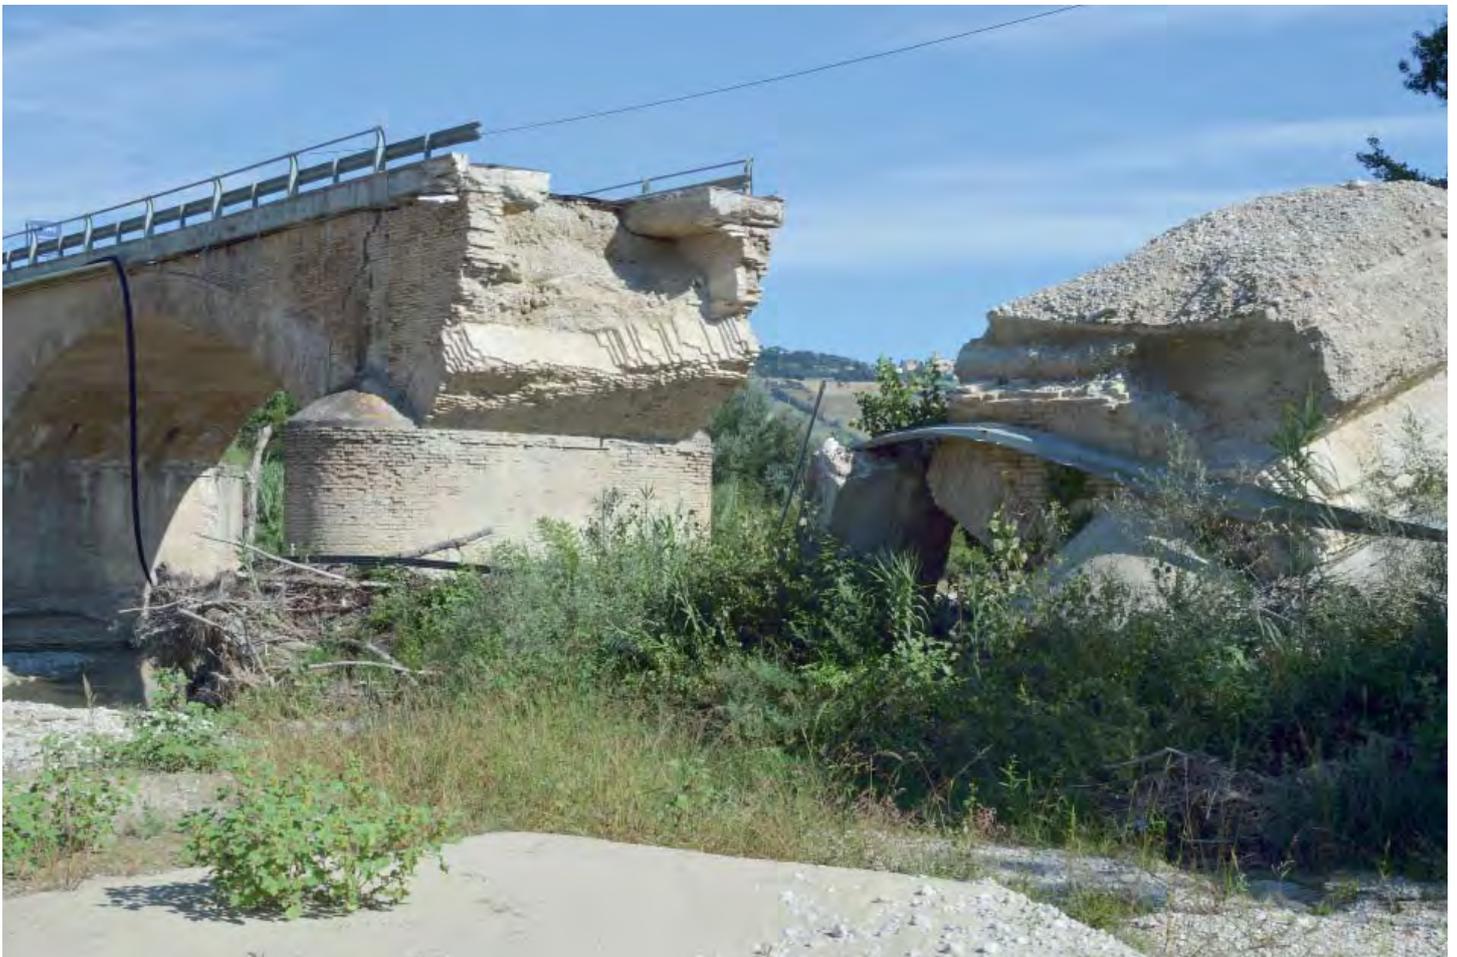
vista di dettaglio della campata del ponte interessata dal crollo.

Anche la seconda pila in prossimità della sponda destra dell'alveo ha riportato lesioni di carattere diffuso e profondo con particolare riferimento all'appoggio della campata in sinistra idrografica.

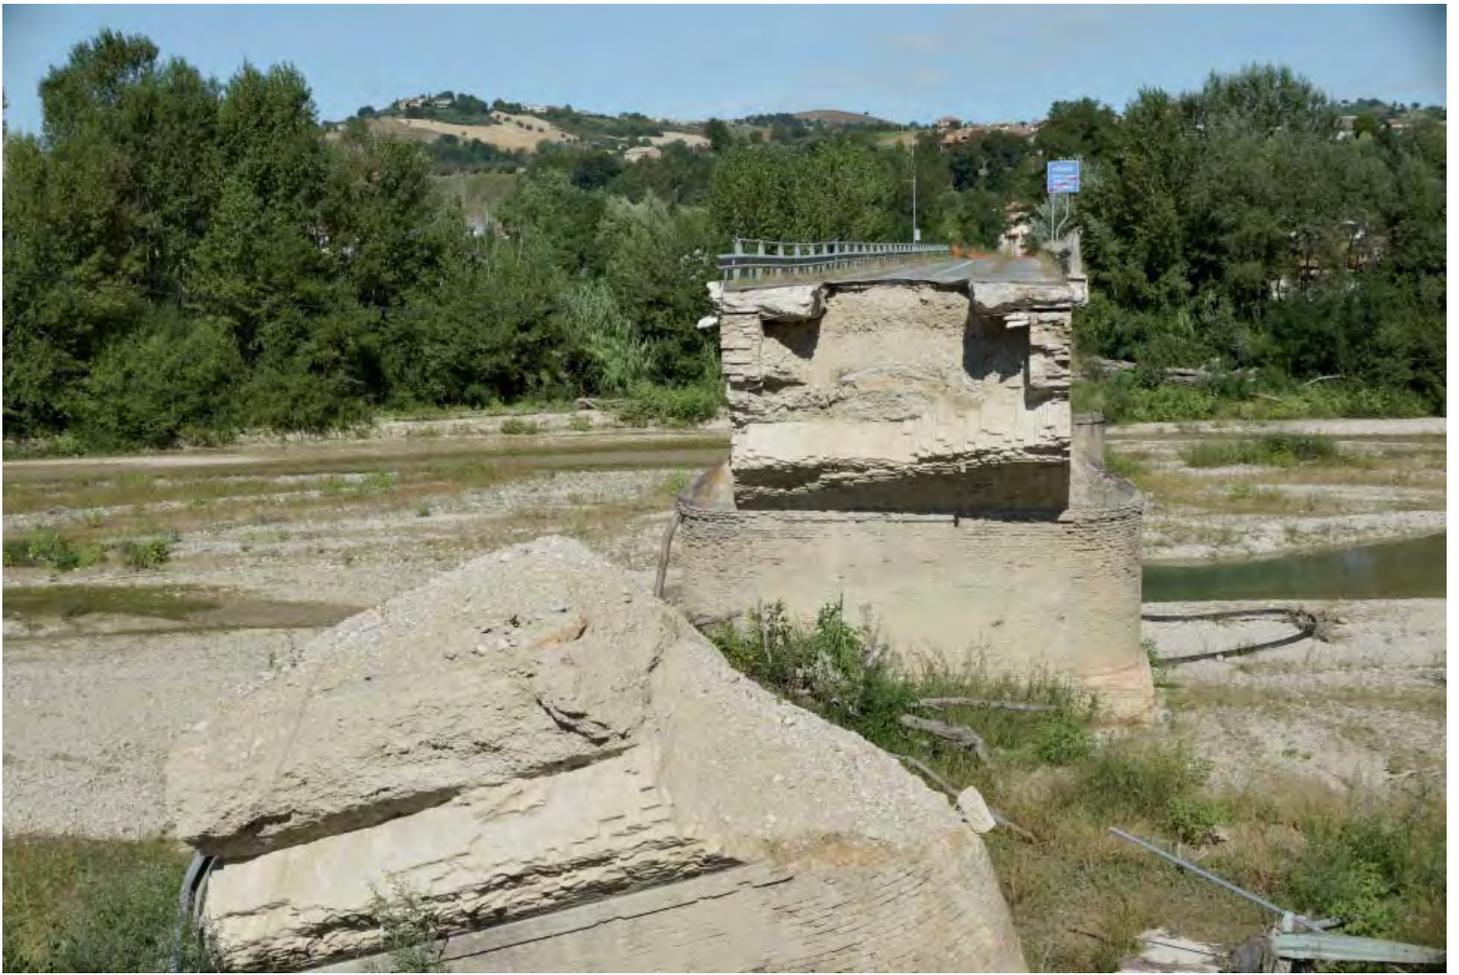
vista ortogonale della strada dalla sponda destra del fiume Aso.

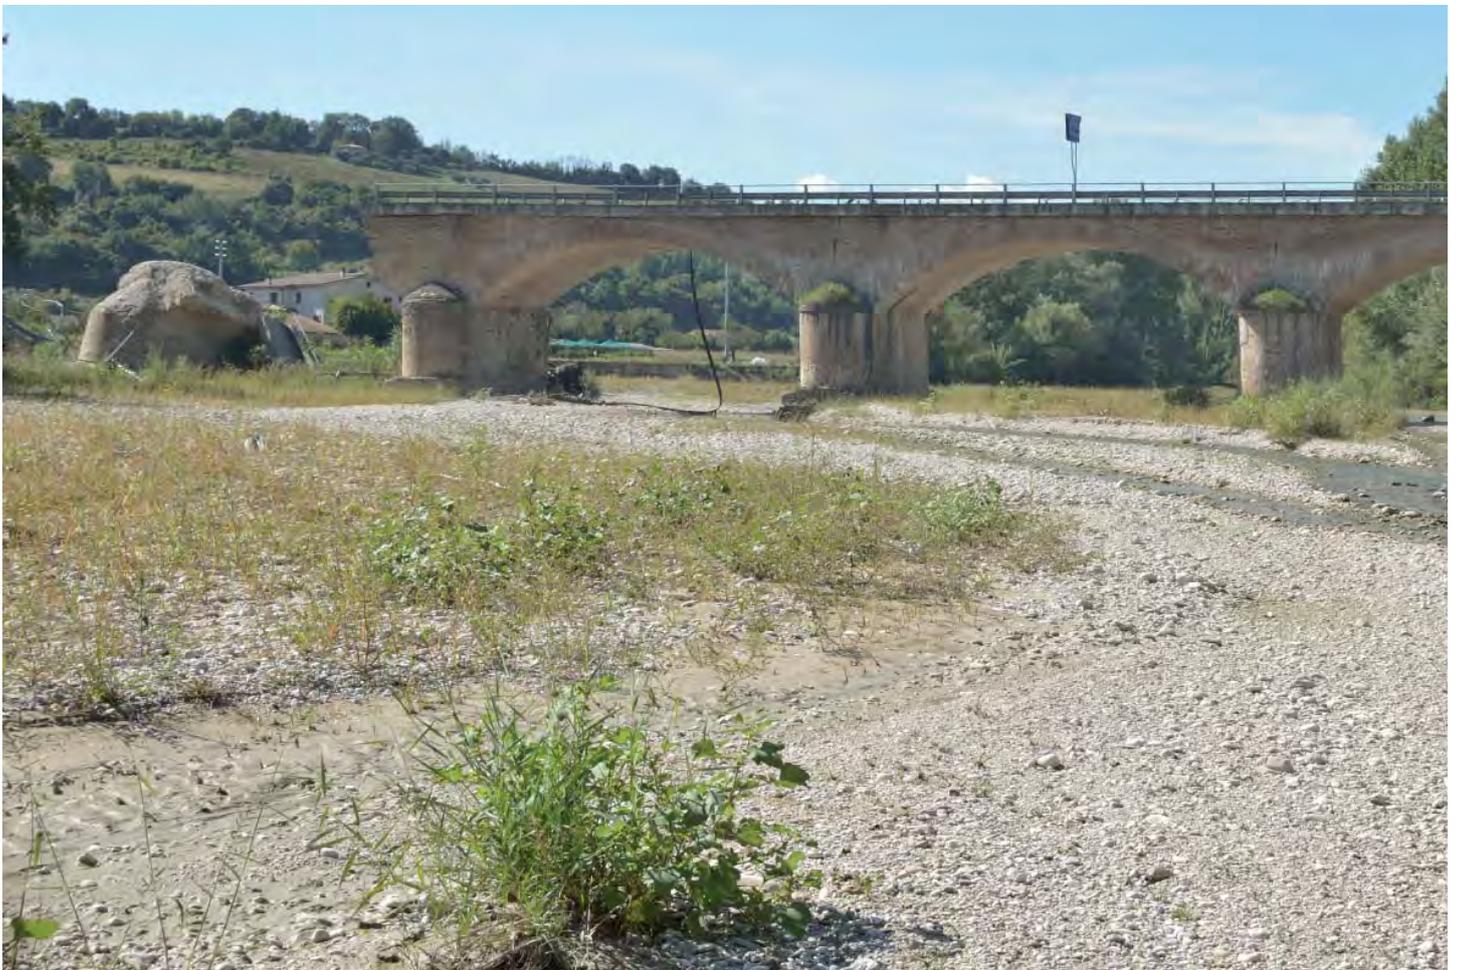
vista del prospetto est del ponte.

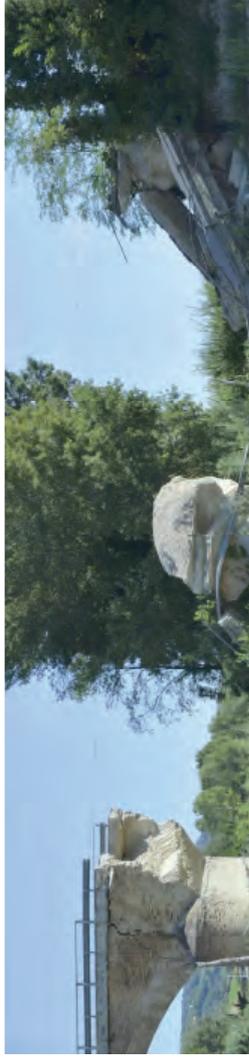
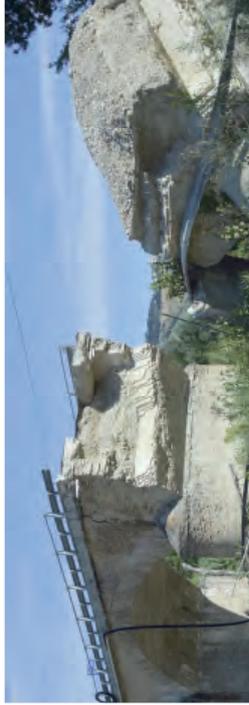
prospetto ovale - scala 1:200

< 2013
crollo

FASI STORICO - ARCHITETTONICHE

Il tracciato del ponte stradale esistente è rettilineo. Il ponte corrisponde alla tipologia in muratura a più arcate essendo costituito da due spalle, sei pile in alveo e n.7 volte muratura di mattoni a sesto ribassato; il riempimento delle volte è con materiale inerte in misto granulare e sovrastante soletta in calcestruzzo armato e strato bitumato. La larghezza dell'impalcato, che comprende la carreggiata a due sensi di marcia, risulta essere pari a 7,10 metri lineari; la lunghezza complessiva è di circa m 140. A protezione della viabilità sono presenti barriere di sicurezza guard-rail laterali.
