S.P. 238 EX S.S. 433 VALDASO KM 12+100 -
LAVORI DI RICOSTRUZIONE DEL PONTE SUL
FIUME ASO IN LOCALITA' MONTEFIORE DELL'ASO
(AP) E MONTERUBBIANO (FM)

PROGETTO PRELIMINARE

**RELAZIONE PRELIMINARE GEOTECNICA, SISMICA E
SULLE STRUTTURE**

R8

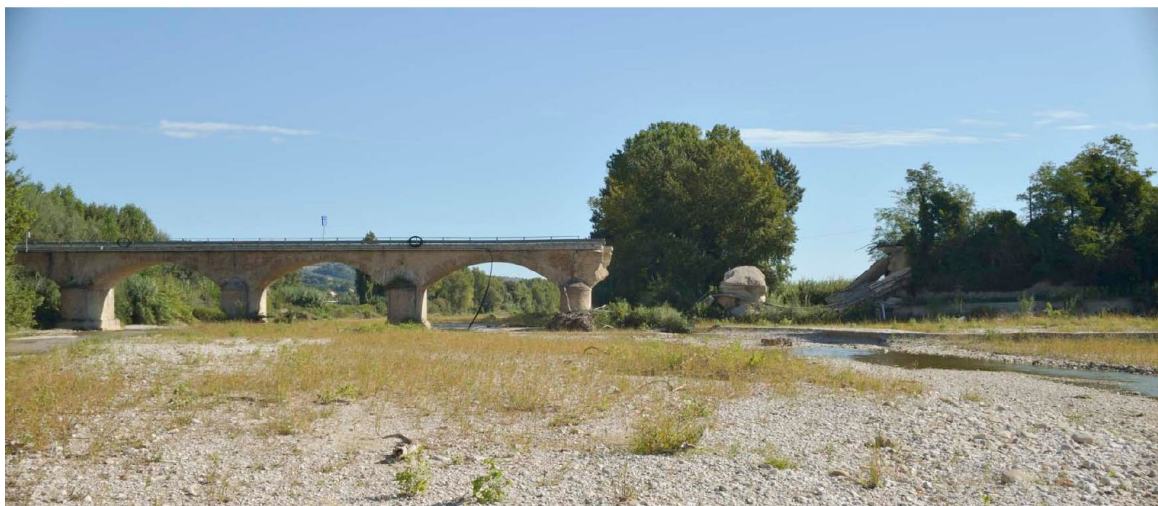
Foto del ponte (vista lato monte)

Dai sopralluoghi e rilievi dello stato di fatto a seguito del crollo non si evidenziano quadri fessurativi (nella parte del ponte ancora presente) che lascino presagire meccanismi di collasso in atto. Sui timpani degli archi ancora esistenti, si riscontrano delle modeste lesioni verticali in prossimità degli scarichi delle acque meteoriche. I paramenti murari delle pile si presentano in alcuni casi disgregati, e i mattoni presentano distacchi superficiali.
